ASBESTI- JA HAITTA-AINEKARTOITUS

Alavieskan vanhustenkoti
Kanttorinpolku 4
85200 Alavieska
Alavieska

ASBESTIKARTOITUS
Alavieskan vanhustenkoti
Kanttorinpolku 4
85200 Alavieska
Tulostettu 25.05.2023

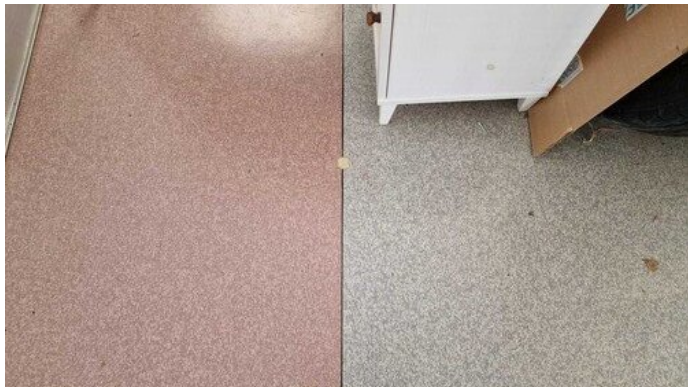
Kuva 1 (Kts. pohjakuvan 1, Alavieskan vanhustenkoti merkintä 1.)

***Lisätietoja:**
Näyte 1 ja 13, vinyylilaatta on asbestipitoinen, tasoite ei sisällä asbestia.

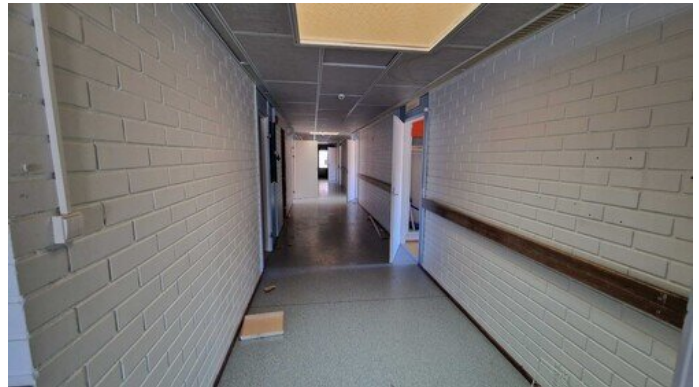
Kuva 18 (Kts. pohjakuvan 1, Alavieskan vanhustenkoti merkintä 18.)

Näytteen 18 raskasmetallipitoisuuksissa havaittiin vaarallisen jätteen ylittäviä pitoisuuksia. Näytettä vastaavat materiaalit tulee käsitellä vaarallisena jätteenä.

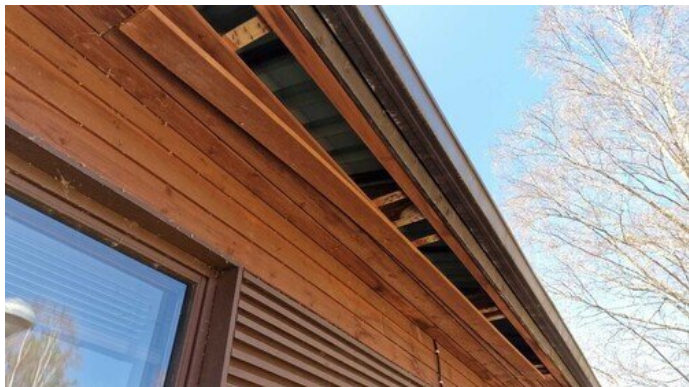
Kuva 19 (Kts. pohjakuvan 1, Alavieskan vanhustenkoti merkintä 19.)

Näytettä 19 vastaavat materiaalit voidaan raskasmetallipitoisuuksien osalta poistaa ja hävittää normaalisti

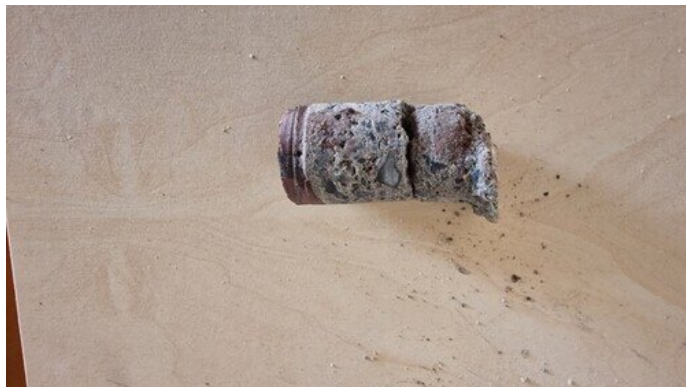
Kuva 20 Poranäyte pesuhuoneen lattiasta.

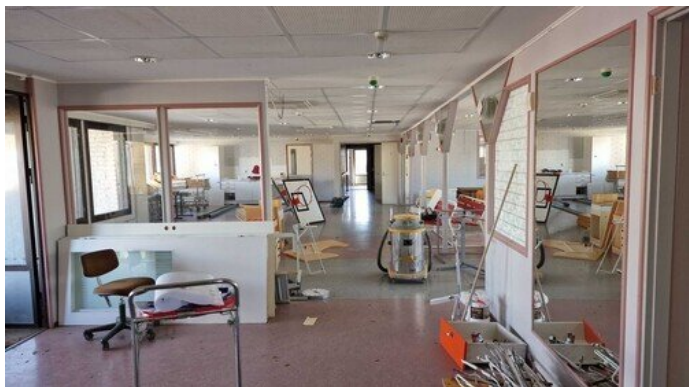
Kuva 21 Yleisnäkymää yhteistiloista. Muovimaton alla on asbestipitoinen vinyylilaatta.

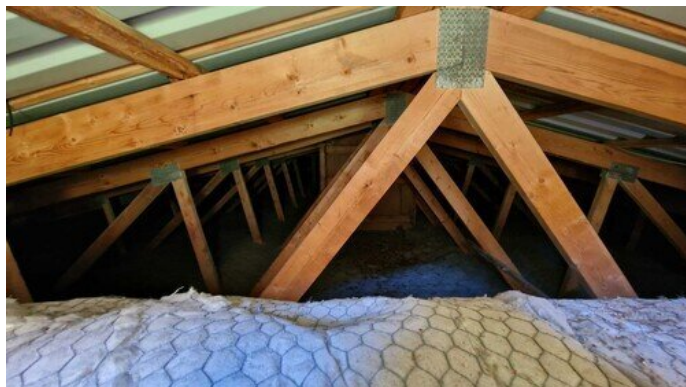
Kuva 22 Näkymä yläpohjasta.

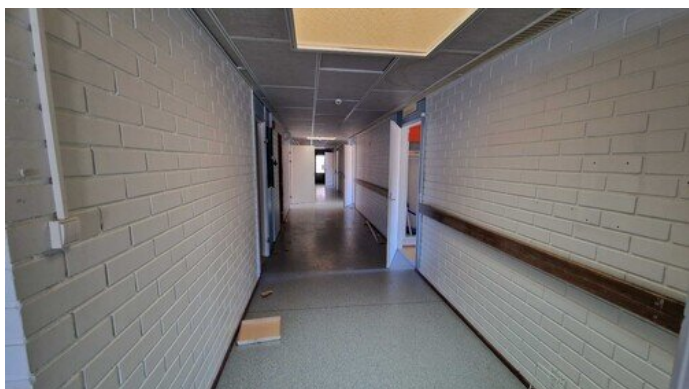
Kuva 23 Näkymä käytävälle.

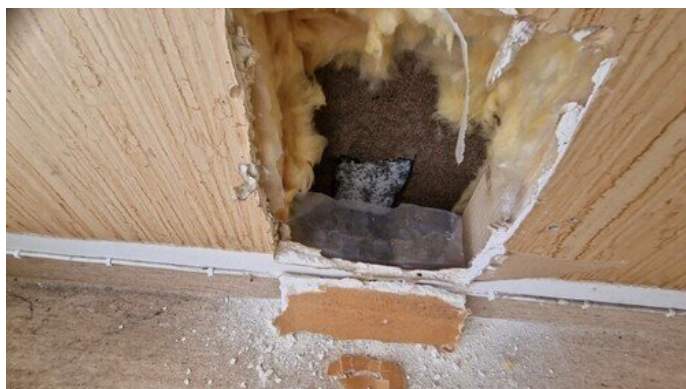
Kuva 24 Valesokkelissa ei ole vesieristettä.
